### 事前調査結果・詳細

工事名				
所在地				
竣工年	・	年		
改修年	・	年		
構造	・			
階数	・			
延床面積	・	㎡	調査資格	アスベスト診断士、建築物石綿含有建材調査者、石綿作業主任者
調査者

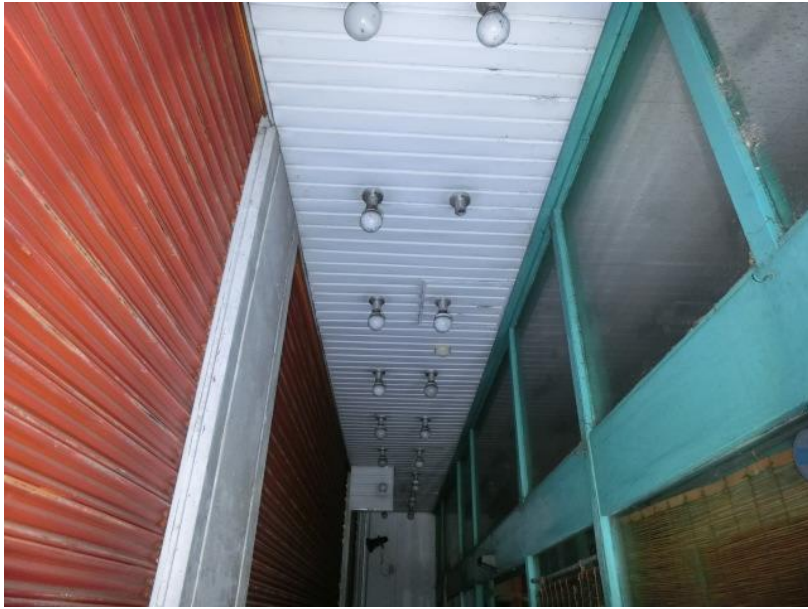
①

玄関ポーチ

天井

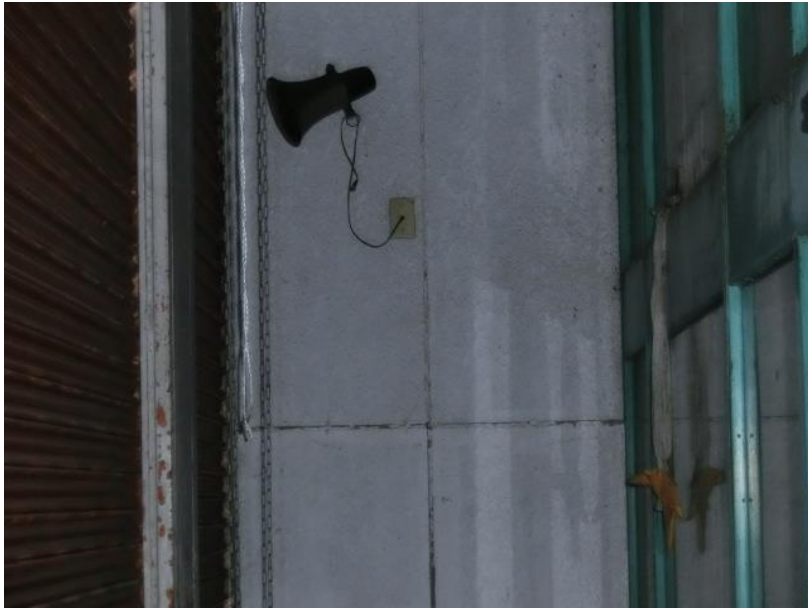
①

玄関ポーチ

壁

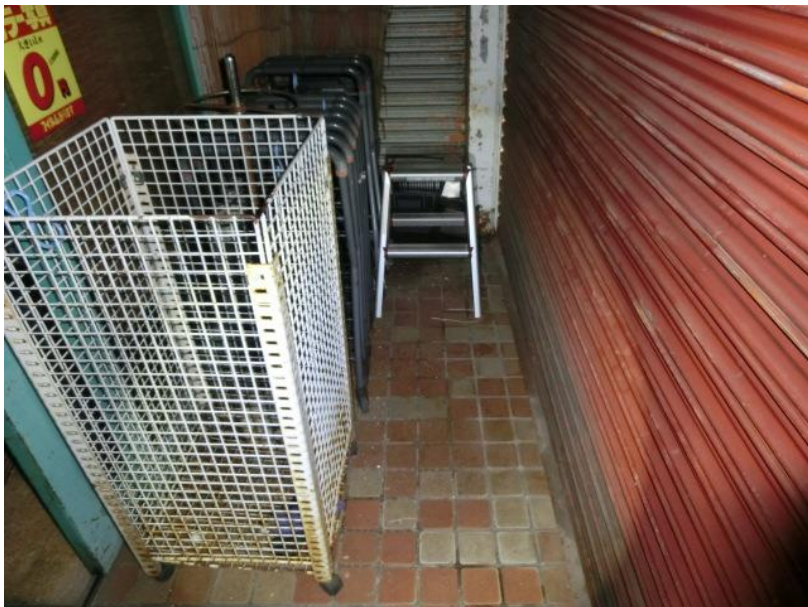
①

玄関ポーチ

床
